RAPPORT D'ENQUÊTE MARITIME  
M99L0098

ÉCHOUEMENT

DU PAQUEBOT *NORWEGIAN SKY*  
AU LARGE DE L'ÎLE ROUGE  
DANS LE FLEUVE SAINT-LAURENT (QUÉBEC)  
LE 24 SEPTEMBRE 1999

Rapport numéro M99L0098

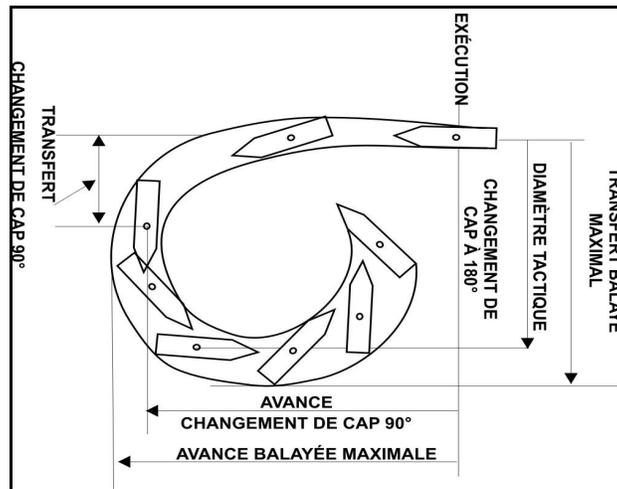
Figure 5. Diagramme montrant la trajectoire balayée

Une fiche de pilotage se trouvait sur la cloison arrière de la timonerie, derrière les postes de travail centraux du système de passerelle intégré (SPI). La fiche indiquait l'utilisation de la barre toute à 35° et à 45° pour la navigation en mer et pour la manoeuvre dans un port, respectivement, et montrait un diagramme représentant la trajectoire balayée. Toutefois, l'information était limitée au cercle de giration et ne contenait pas de données sur l'avance et le transfert balayés à des angles de barre correspondants.

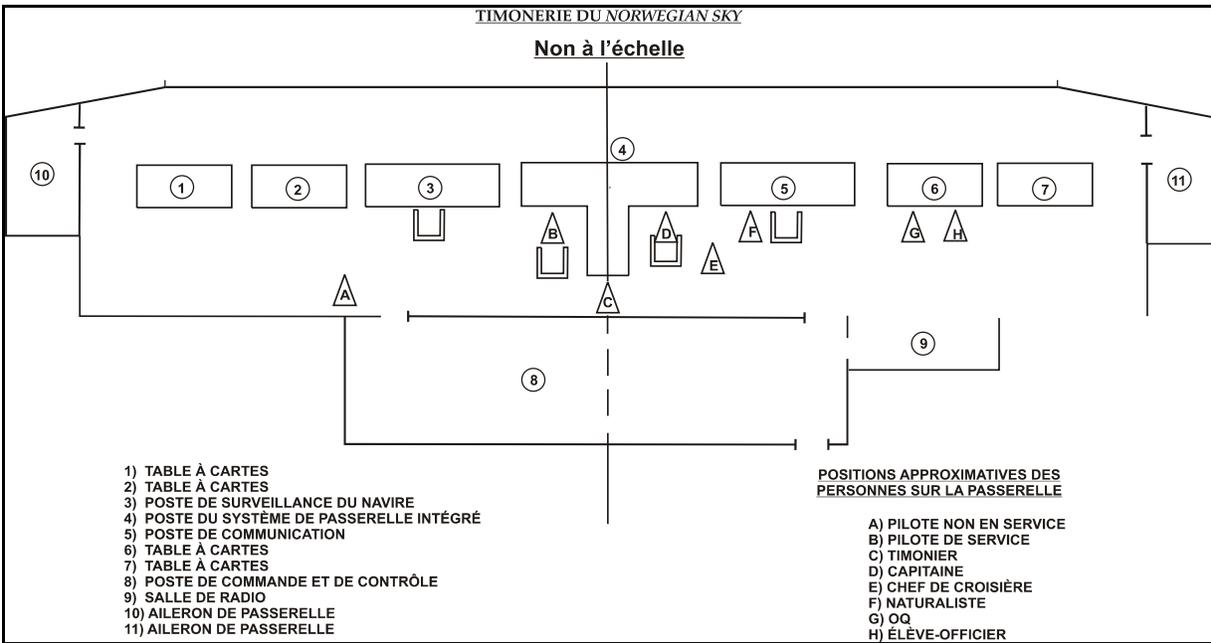
Comme sur la plupart des paquebots de croisière, la timonerie du *Norwegian Sky* est placée devant les emménagements, mais quelques ponts sous le pont le plus élevé. La passerelle de navigation se trouve sur le dixième pont au-dessus de la flottaison, à une hauteur de 34,7 m. Des fenêtres panoramiques offrent une visibilité exceptionnelle vers l'avant; toutefois, à partir du poste de navigation central, le champ de vision vers l'arrière du travers est limité.

Figure 6. Aménagement de la passerelle

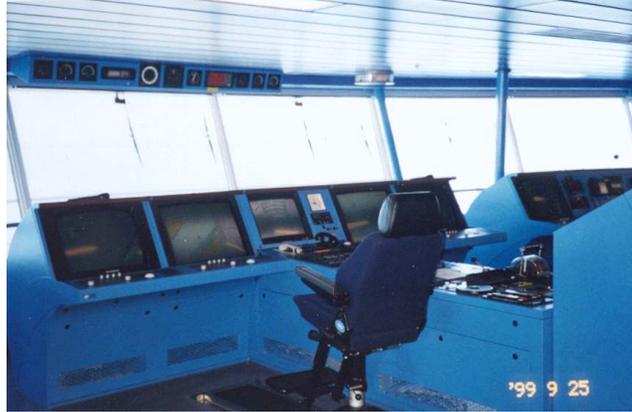
Le capitaine et le pilote occupaient respectivement les postes tribord et bâbord du pupitre central du SPI. La plupart du temps, le capitaine était assis et le pilote restait debout. L'OOQ et le cadet se servaient de la table à cartes intérieure pour porter le point sur la carte. Les postes de travail sont conçus comme un poste du SPI.

L'affichage au pupitre central comprend un écran radar et un écran du SCE à chacun des deux postes de travail. Entre ces quatre écrans se trouve un écran d'information sur la conduite, qui indique une représentation schématique de l'information importante relative à la manoeuvre et à la navigation. Les commandes de la machine principale se trouvent sur le comptoir central entre les deux postes de travail.

Figure 8. Poste de travail central

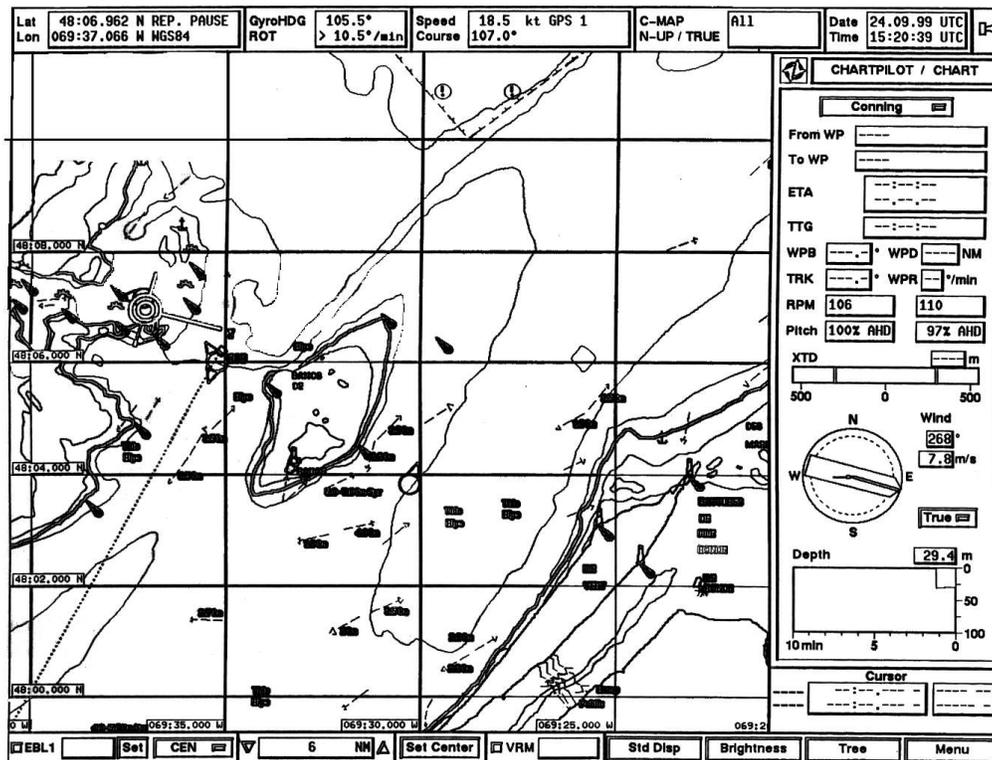
Le SCE du navire consistait en une station de planification et de consultation nautique basée sur un SVCEI<sup>14</sup>. Ce système permet au navigateur de définir et de choisir un certain nombre de zones d'inclusion et d'exclusion dans lesquelles l'ordinateur effectue la poursuite automatique de cibles désignées sur la carte vectorielle tout en définissant les limites du chenal, de façon à atténuer la charge de travail de l'opérateur. On peut sélectionner des alarmes vidéo ou audio importantes qui montrent si le navire s'éloigne des paramètres prédéterminés. Ces alarmes sont facilement reconnaissables, même si le navigateur se trouve à une certaine distance de l'écran. De plus, il est possible pour les navigateurs de surimposer l'image-radar sur celle de l'écran du système de cartes électroniques.

Figure 9. Affichage du SCE
